Bouwkundig inspectierapport inclusief NHG supplement

**Dammolen 58
3481 AN Harmelen**

Soort inspectie : Bouwkundige keuring
 Rapportnummer : KE22.1207
 Datum inspectie : Ma 15 Aug 2022 om 11:00
 Verkopend makelaar : Sijmons-Dolata Makelaardij
 Aankopend makelaar :
 Aanwezig bij de inspectie : Array
 Weersgesteldheid tijdens opname : Droog
 Inspecteur : Danny Veerman

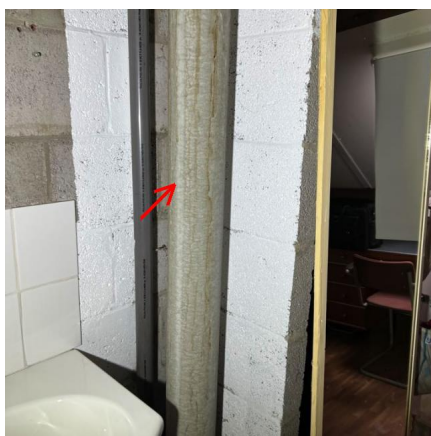
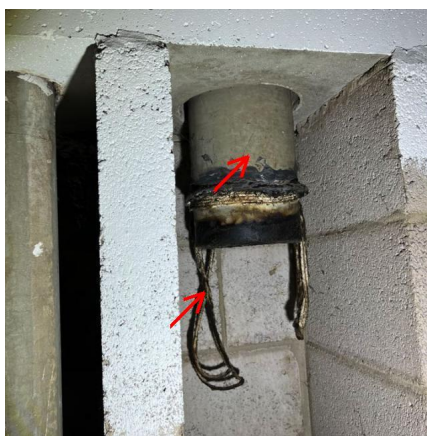
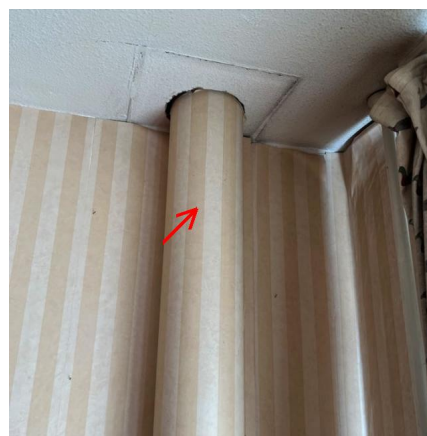
- Er zijn diverse asbesthoudende ventilatiekanalen aanwezig, ook is het schoorsteenkanaal asbesthoudend en het afdichtkoord om de buis heen is ook asbesthoudend.

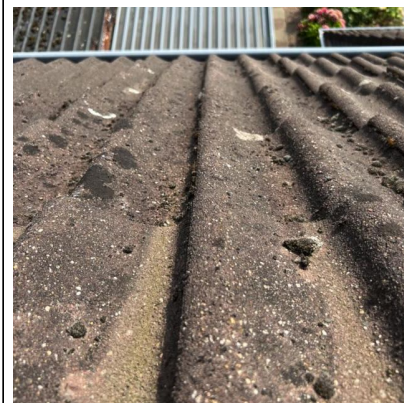
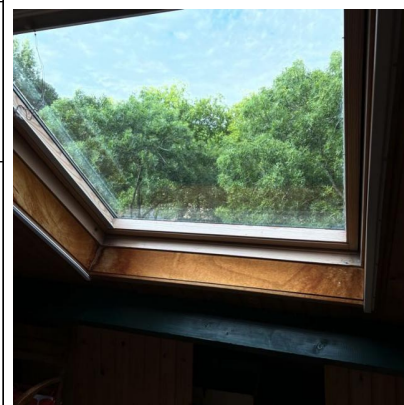
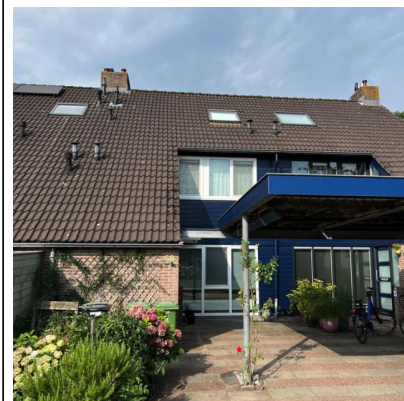
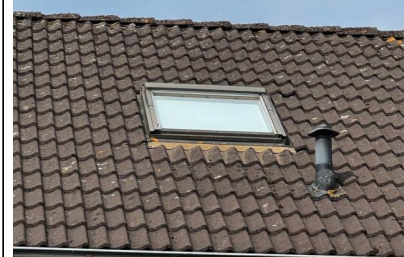
Hellend dak

<ul style="list-style-type: none"> Welk type pan is toegepast? 	Betonnen dakpan, Betonnen sneldekpan
<ul style="list-style-type: none"> Wat is de conditie van de pannen? 	Redelijk
<ul style="list-style-type: none"> Liggen de vorsten voldoende vast? 	Voor zover zichtbaar wel
<ul style="list-style-type: none"> Zijn de vorsten goed aangesmeerd? 	N.v.t., de nokvorsten zijn aangebracht op een ventilerende ondernok
<ul style="list-style-type: none"> Verkeren de panlatten in voldoende staat (steekproefsgewijze controle)? 	Niet inspecteerbaar
<ul style="list-style-type: none"> Wat is de conditie van de goten/gootbekledingen en kilgoten? 	Voor zover zichtbaar voldoende
<ul style="list-style-type: none"> Verkeren de regenpijpen in voldoende staat? 	Algemeen wel
<ul style="list-style-type: none"> Verkeren de dakramen in voldoende staat? 	Ja, functioneel
<ul style="list-style-type: none"> Wat is de conditie van de loodaansluitingen? 	Zie bij terzake onderdelen

- De panlatten zijn niet of beperkt inspecteerbaar. Afgaande op de ligging van de pannen, verkeren de panlatten in een voldoende staat.
- Zinken goten hebben een gemiddelde gebruiksduur van 35-45 jaar.
- De aanwezige dakramen zijn ouder/functioneel.

- De dakvlakken nazien en waar nodig pannen goed leggen en/of vervangen. Tevens de (nok)vorsten nazien en waar nodig vernieuwen/vastleggen en/of aansmeren. Dit periodiek herhalen.

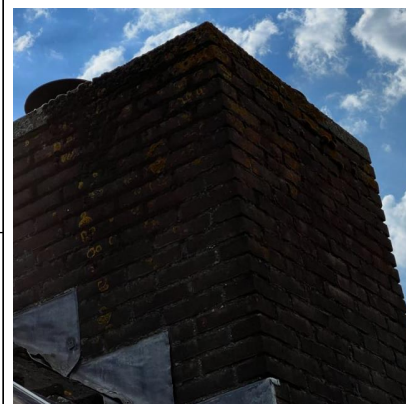
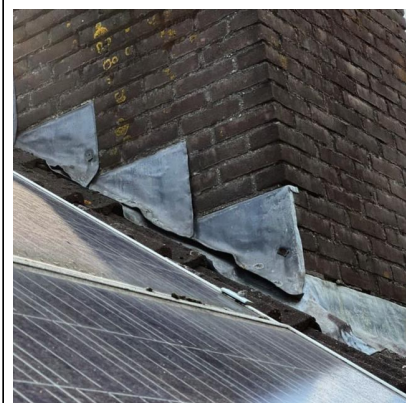
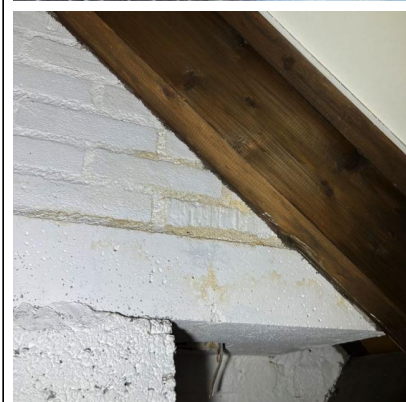
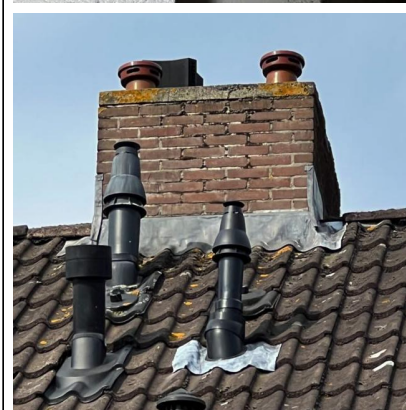
Schoorsteen

• Hoe is algemeen de conditie van de schoorste(n) en?	Redelijk
• Verkeert het loodwerk algemeen in voldoende staat?	Deels
• Verkeert het voegwerk algemeen in voldoende staat?	Deels
• Verkeert het metselwerk algemeen in een voldoende staat?	Ja
• Is er asbest aangetroffen?	Ja
• Zijn er lekkage-/doorslagplekken aanwezig in/op het schoorsteenkanaal (inpandig) ?	Ja

- Van de gezamenlijke schoorsteen het metselwerk reinigen, het voegwerk waar nodig vernieuwen en het loodwerk nazien en waar nodig herstellen/vernieuwen. Tevens het metselwerk waterafstotend behandelen. Van de totaalkosten is 50% begroot. De overige 50% van de kosten zijn voor rekening van de bureu.

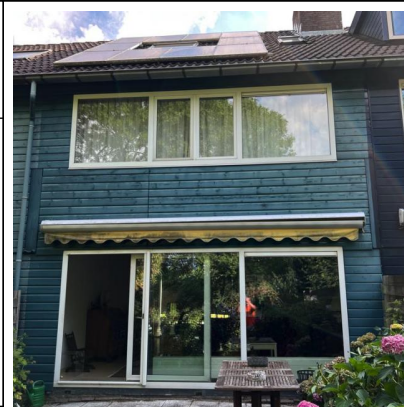
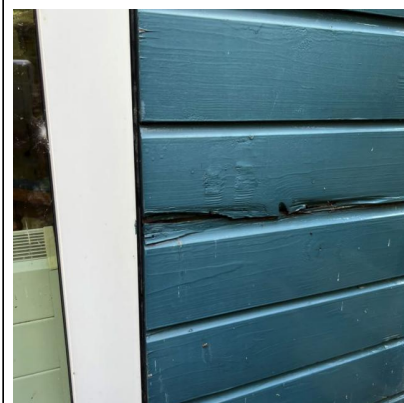
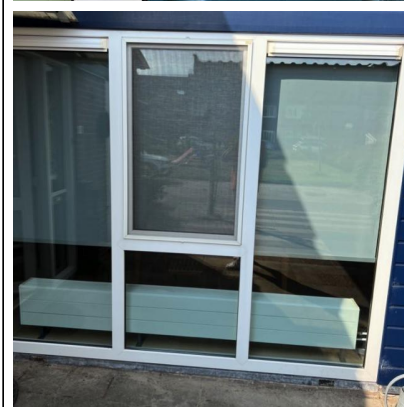
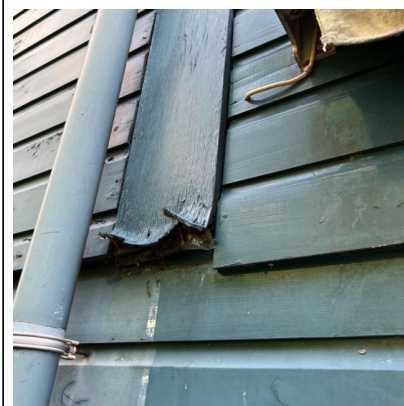
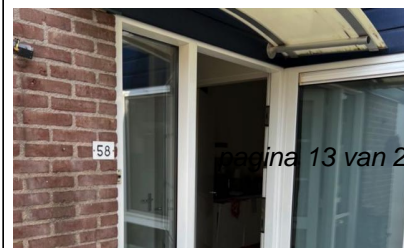
Kozijnen / gevelbekledingen

- Er zijn geen kosten opgenomen voor het eventueel aanbrengen, herstellen of vervangen van tochtafdichtingen.
- Altijd rekenen op enig herstel hang- en sluitwerk (vastzetten onderdelen etc). Geen kosten opgenomen.
- De gevelbekleding aan de voorzijde verkeert in voldoende staat, de gevelbekleding aan de achterzijde is op diverse delen rot en in zeer slechte conditie.
- De woning is voorzien van (oudere) kunststof kozijnen (1996).

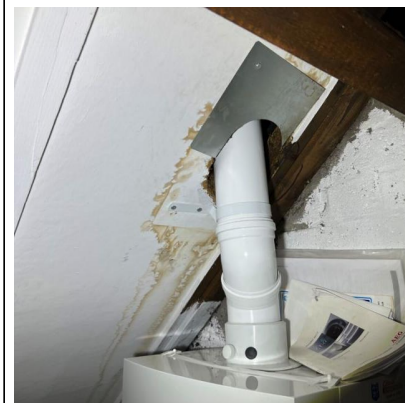
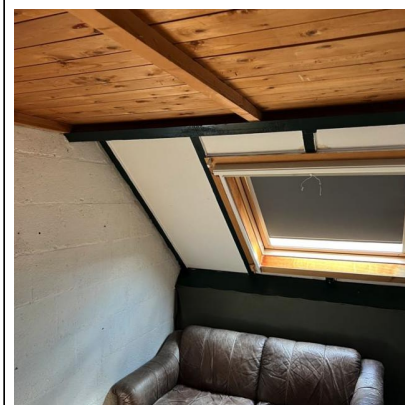
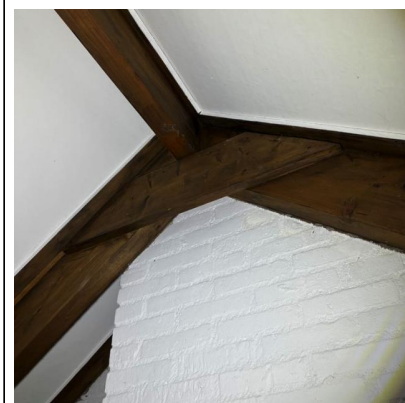
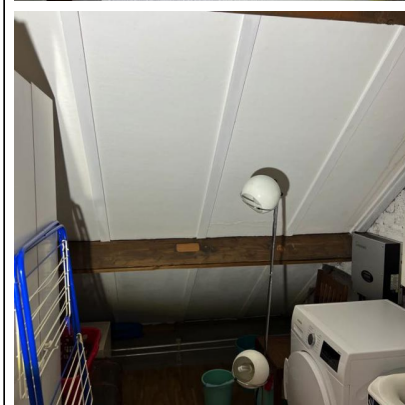
Dakconstructies

- Zijn de dakconstructies goed inspecteerbaar ?
- Zijn er noemenswaardige doorbuigingen/vervormingen aangetroffen?
- Verkeren de dakconstructies voor zover zichtbaar in een voldoende staat?
- Is het dakbeschot goed inspecteerbaar?
- Zijn de daken geïsoleerd?
- Zijn er zichtbaar actieve lekkageplekken aangetroffen?

Grotendeels
 Voor zover zichtbaar niet
 Voor zover zichtbaar wel
 Beperkt
 Nee
 Oude lekkageplekken, geen actieve vochtigheid

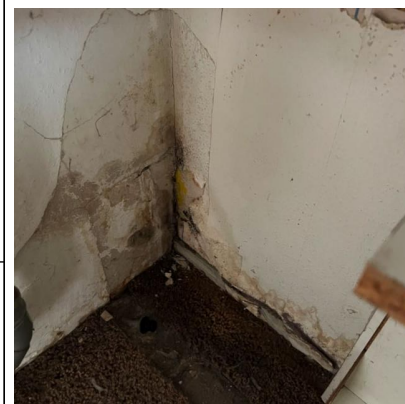
Wanden (constructief en tussenwand) en plafonds

Wanden	
• Is er noemenswaardige scheurvorming/vervorming in de wanden aangetroffen?	Niet of beperkt
• Zijn er noemenswaardige vochtplekken of vochtproblemen in de wand(en) geconstateerd?	Ja
Plafonds	
• Hoe is algemeen de afwerking van de plafonds?	Redelijk/goed
• Zijn er vochtplekken in de plafonds geconstateerd?	Nee
• Zijn er brandonveilige plafonds aangetroffen?	Ja

- Ter plaatse van de inwendige hoeken en plafondaansluitingen zijn de gebruikelijke krimpscheurtjes aangetroffen. Deze zijn weg te werken door herstel van de wandafwerking (voor eventuele schilderbeurt). Geen kosten opgenomen.
- De badkamer/douchehoek is lek en dit veroorzaakt een vochtprobleem in de slaapkamerkast. Wij gaan ervan uit dat nieuwe eigenaren de sanitaire voorzieningen gaan vernieuwen.
- Het verdient aanbeveling de brandonveilige plafonds te vervangen, door bijv. gipsplatenplafonds.

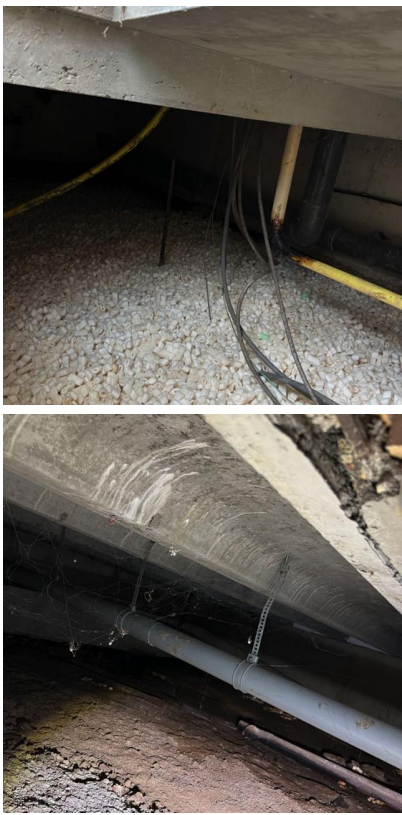
Kruipruimte	
<ul style="list-style-type: none"> Is er een kruipruimte aanwezig? Was de kruipruimte bij opname droog? 	<p>Ja, deze is geheel bereikbaar</p> <p>Aardvochtig</p>
Opmerkingen: <ul style="list-style-type: none"> Er is een beperkte laag isolatiechips in de kruipruimte aangebracht.

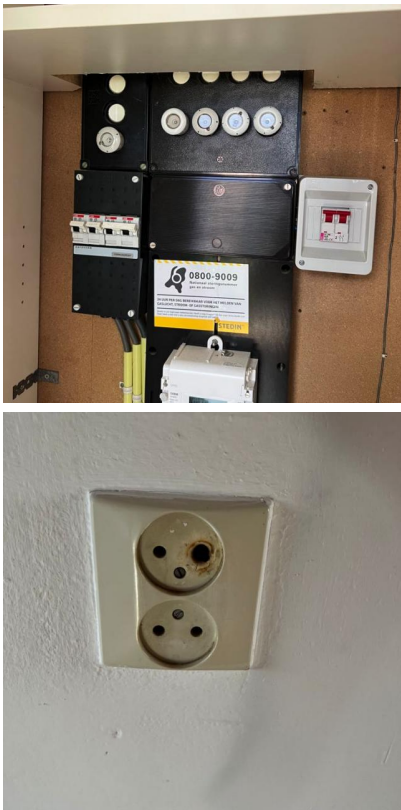
Elektrische installatie	
<ul style="list-style-type: none"> Hoe is algemeen de conditie van de elektrische installatie? Hoeveel groepen zijn er aanwezig? Is er een hoofdschakelaar aanwezig? Is de bedrading geplastificeerd/voldoende (steekproefgewijze controle)? Zijn de wandcontactdozen en schakelaars algemeen voldoende? 	<p>Functioneel/gedateerd</p> <p>Meergroepsinstallatie</p> <p>Ja</p> <p>Ja</p> <p>Deels</p>
<p>Opmerkingen:</p> <ul style="list-style-type: none"> - De installatie is niet gekeurd in relatie tot geldende NEN normen. - Wij adviseren ondeugdelijke aansluitingen of onveilige situaties altijd te voorkomen (niet altijd door ons geconstateerd). Denk hierbij aan: zelf aangelegde uitbreidingen met verlengsnoeren, niet juist afgedichte lasdozen, meterkast met draden die niet goed zijn afgemonteerd, etc). Raadpleeg bij twijfel altijd een elektricien. Ook voor het herstellen of verbeteren van de situatie. - Gezien de woning (in pandig), mijns inziens, geheel gemoderniseerd/opgeknapt moet worden en de elektrische installatie oud is en niet voldoet aan de huidige normen, rekenen op het (deels) vervangen van de installatie. Hiervoor zijn geen kosten opgenomen. - Bij gehele vervanging elektrische installatie rekenen op circa € 12.000,-. - Zekeringen en aardlekschakelaars zijn niet op hun werking getest en de aarding is niet doorgemeten. - Aardlekschakelaars kunnen vast gaan zitten, waardoor deze niet meer goed functioneren (bij opname niet getest). Het verdient aanbeveling de aardlekschakelaar(s) minimaal 2x per jaar te testen door op de testknop te drukken (aardlekschakelaar moet dan uitspringen). Een goed moment voor het testen is bijv. bij de overgang van zomer-/wintertijd, wekkers etc. moeten dan toch opnieuw ingesteld worden. Aardlekschakelaars werken alleen bij gearde stopcontacten! - Altijd rekenen op herstel/vernieuwing wandcontactdozen/schakelaars etc. En/of deze naar wens uitbreiden/aanpassen.

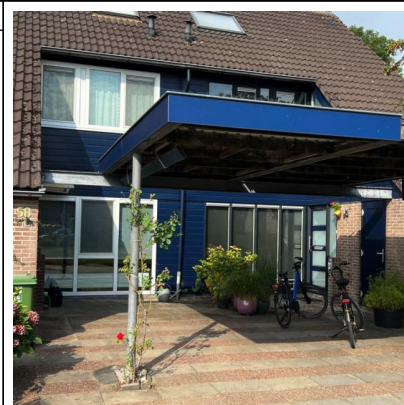
Carport

• Hoe is algemeen de conditie van de carport?	Functioneel
---	-------------

- Een carport wordt door ons altijd zeer beperkt meegenomen in de inspectie. Het betreft geen woonverblijf en is dan ook ondergeschikt aan de woning, wel kunnen we melden dat het dak van de carport reeds vernieuwd is.
