# Bouwkundig keuringsrapport

**betreffende woning:** Molenweg 14 te Zegveld

**keuringsdatum:** 2 november 2022

**dossiernummer:** 3474 KZ 2022-12-2.

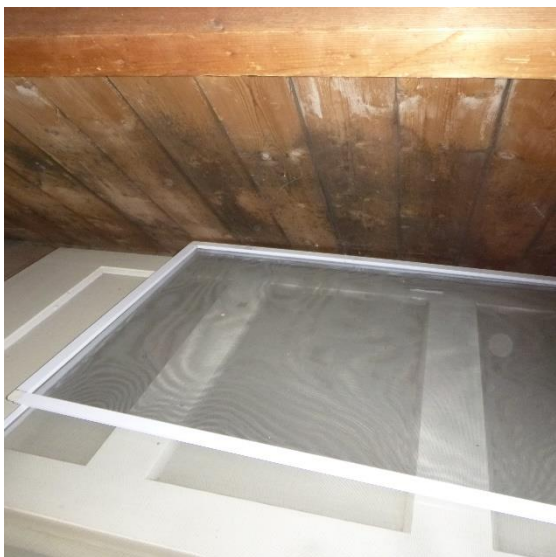
- Dakbeschot bestaat houten delen.
- Dakbeschot is niet geïsoleerd.
- Plaatselijk lichte sporen van lekkage door stuifsnieuw of hevige regen. Tijdens inspectie geen verhoogde vochtpercentages gemeten.
- Rechtsvoor weer in dakbeschot, zeer waarschijnlijk in verband met opgeslagen materiaal.
- Geadviseerd om dakbeschot aan binnenzijde te isoleren met een harde isolatie. Zorg voor een zeer goede dampdichte laag aan binnenzijde.

*Weer in dakbeschot.*

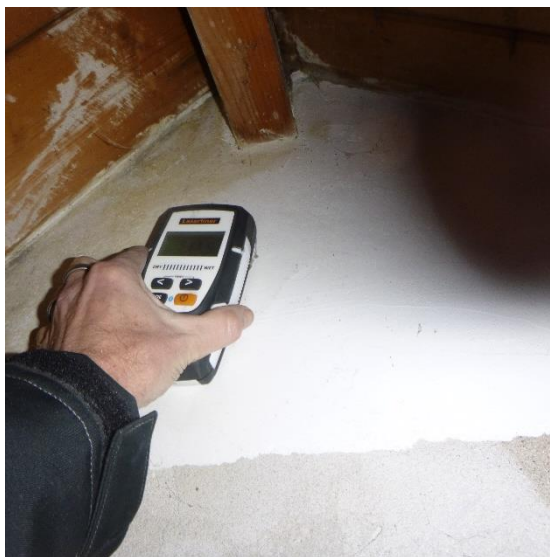
- Verhoogde vochtpercentage plaatsen schoorsteen rechterzijde waargenomen. Loodafsluiting moeten worden gecontroleerd of schoorsteen moet vochtwerend behandeld worden.
- Plaats kapjes op kanalschoorsteen.

*Verhoogde vochtig/nat van schoorstenen rechterzijde gemeten.*

| 1. Schoorsteen / dakdoorvoeren | | <ul style="list-style-type: none"> <li>- Plaats kapjes op kanalen schoorsteen om inregenen te voorkomen.</li> <li>- Geadviseerd om schoorstenen vochtwerend te behandeld.</li> </ul> |

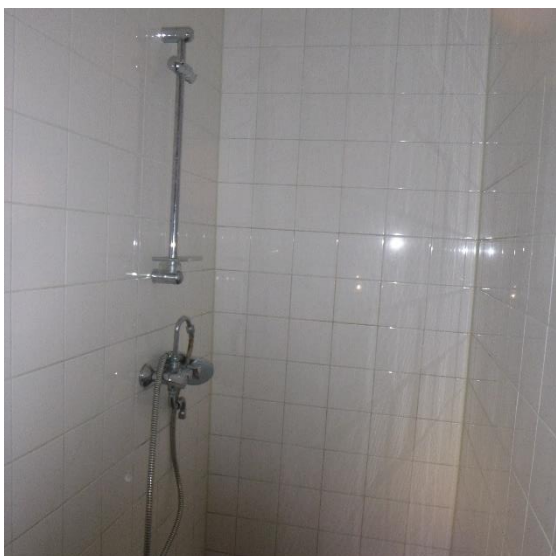
| 21. Badkamer. | | <ul style="list-style-type: none"> <li>- Geadviseerd om een thermostaatkraan aan te brengen.</li> <li>- Kitvoegen moeten vervangen worden.</li> <li>- Tijdens inspectie niet kunnen waarnemen of waterleiding achter rozetten douchemengkraan afgekit zijn. Geadviseerd wordt douchekraan te demonteren om dit inspecteren.</li> <li>- Aarding waterleiding aanwezig.</li> <li>- Er moet een ventilatierooster in onderzijdedeur aangebracht worden.</li> <li>- Water stroomt voldoende snel weg.</li> <li>- Visueel geen sporen van lekkage waargenomen.</li> <li>- Alleen tegels op zwaar vochtbelaste plaatsen op hechting gecontroleerd.</li> <li>- Visueel geen tegels met verminderde hechting waargenomen.</li> <li>- Geen verhoogde vochtpercentages achter tegels gemeten.</li> <li>- Geadviseerd om elektrische afzuiging (tijd vertraagd) aan te brengen.</li> <li>- Douchevloertje ligt voldoende op afschot.</li> </ul> |

*Badkamer ziet er redelijk/netjes uit.*

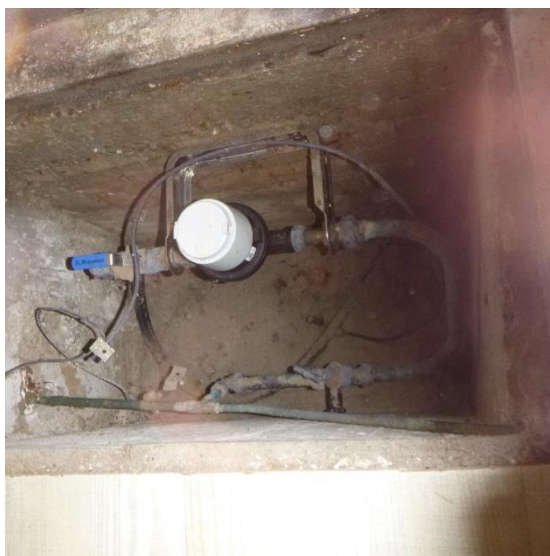
| 20. Kruipruimte, incl. ventilatie. | | <ul style="list-style-type: none"> <li>- Kruipruimte niet inspecteerbaar in verband met ontbreken luik.</li> <li>- Luik achter voordeur geeft toegang tot een watermeterput.</li> <li>- Put was tijdens inspectie vochtig. Geadviseerd om deze te isoleren met isolatie chips.</li> <li>- Geadviseerd wordt om een geïsoleerde kruipruimte het goede rond afdichting aan te brengen.</li> <li>- Ventilatieopeningen aanwezig.</li> <li>- Daar vloer/balklaag maar beperkt inspecteerbaar was, wordt geadviseerd om een aantal kruipluiken aan te brengen en overige vloer te inspecteren.</li> </ul> |

*Watermeterput*

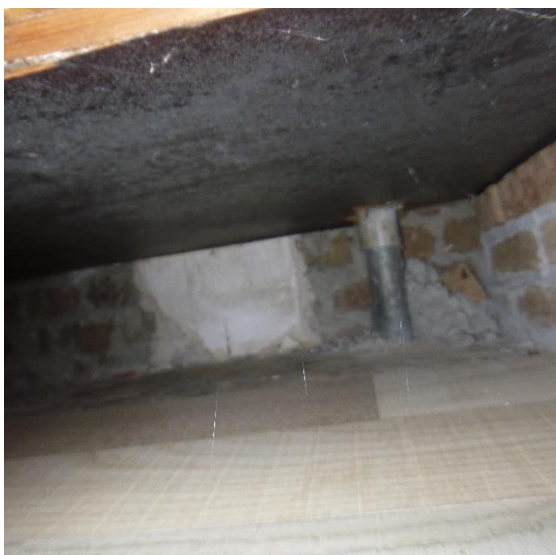
- Riolering beperkt inspecteerbaar.
- Voor zover inspecteerbaar wil geen gebreken waarnam.
- Daar waar wil naar buiten komen te plaatsen voorgevel en linker zijgevel bestaat de kans op vorstschade. Geadviseerd wordt om minimaal flexibele stukken aan te brengen.
- Rechterzijde gaat door het schoorsteenkanaal.

*Riool van badkamer loopt door schoorsteenkanaal.*

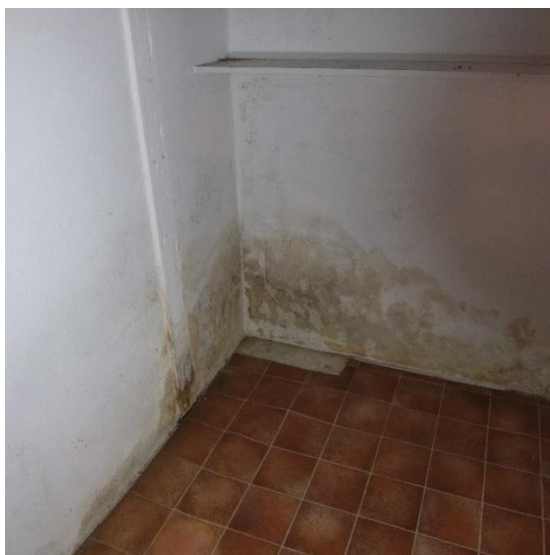
| 21. Berging / schuur. | | <ul style="list-style-type: none"> <li>- Berging is uitgevoerd in halfsteens metselwerk gekomen halfsteens metselwerk is een vochtige slag mogelijk.</li> <li>- Plaatselijk vochtsporen in wanden waargenomen.</li> <li>- Electra moet beter aangesloten worden.</li> <li>- Berging moet beter geventileerd worden.</li> <li>- Sporen van houtworm waargenomen, tijdens inspectie geen recente sporen waargenomen. Geadviseerd wordt om dit te laten controleren.</li> </ul> |

*Voor sporen in schuur.*

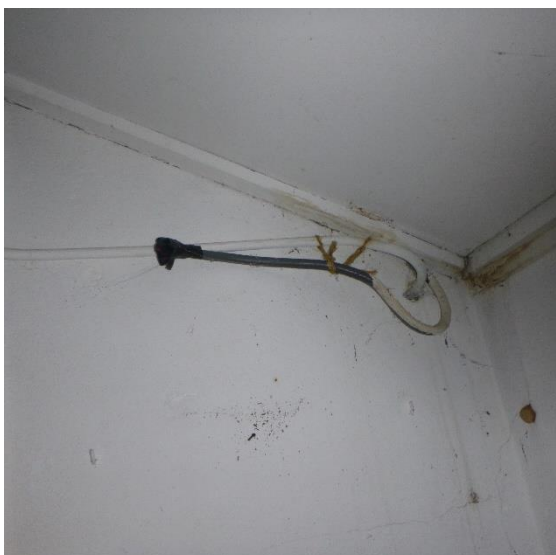
*Elektra van schuur moet aangepast worden.*

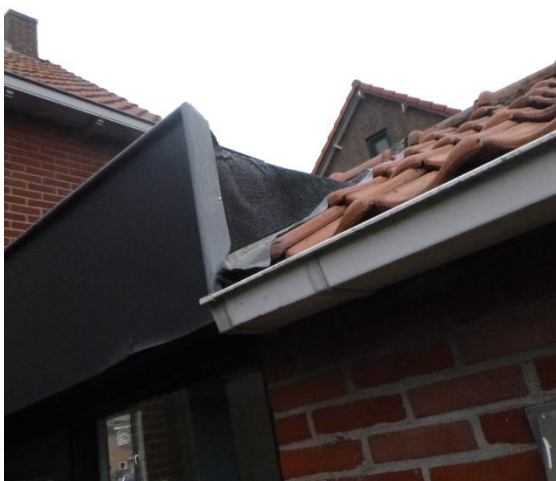
*Dakbedekking rommelig aangebracht.*

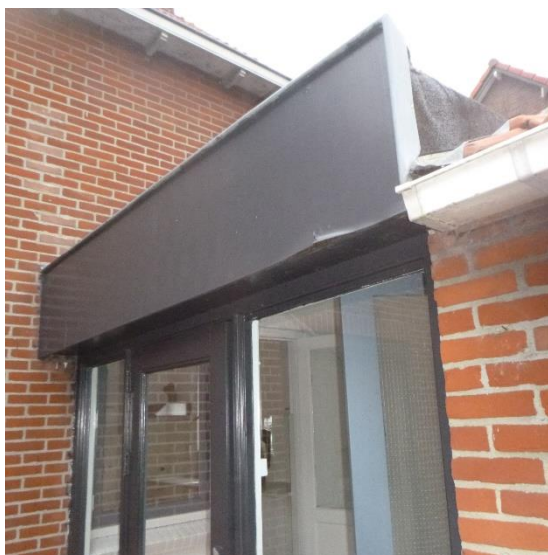
| 5. Goot / dak / gevelbetimmering (excl. buitenschilderwerk). | | <ul style="list-style-type: none"> <li>- Boeiboord ter plaatse van tussenbouw is aangetast.</li> <li>- Dakoverstek geïnspecteerd vanaf maaiveld, voor zover inspecteerbaar visueel geen gebreken waarnam.</li> </ul> |

*Roeiboot aangetast.*

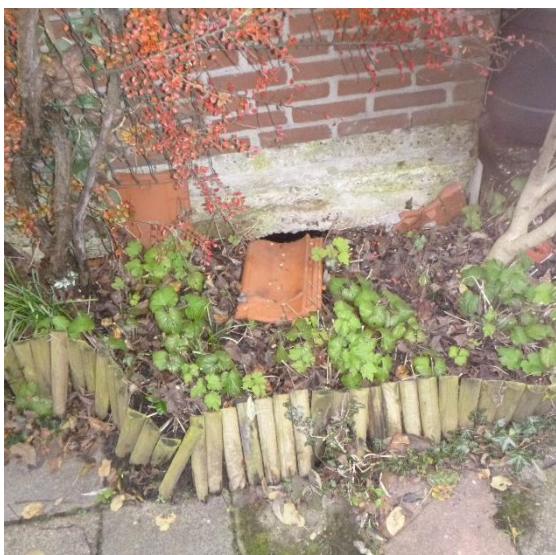
*Bestrating/grondslag fors gezakt.*

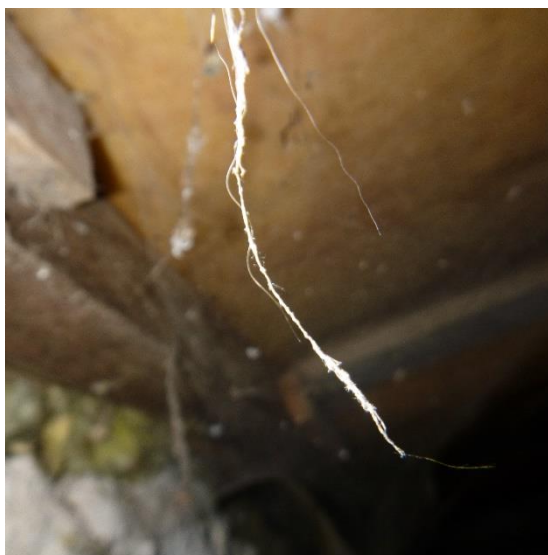
*Onderzijdevloer tussen bouw.*

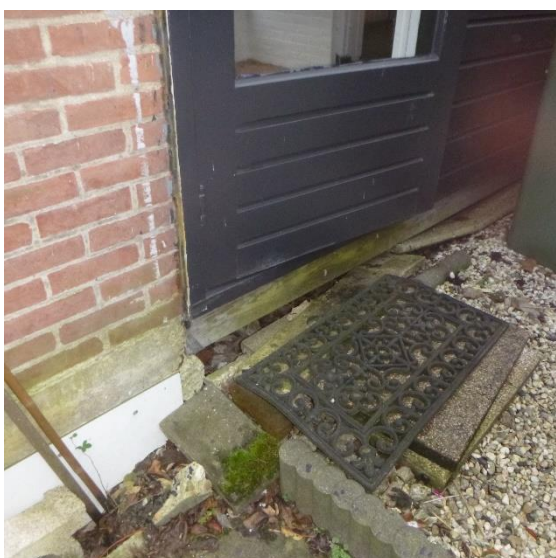
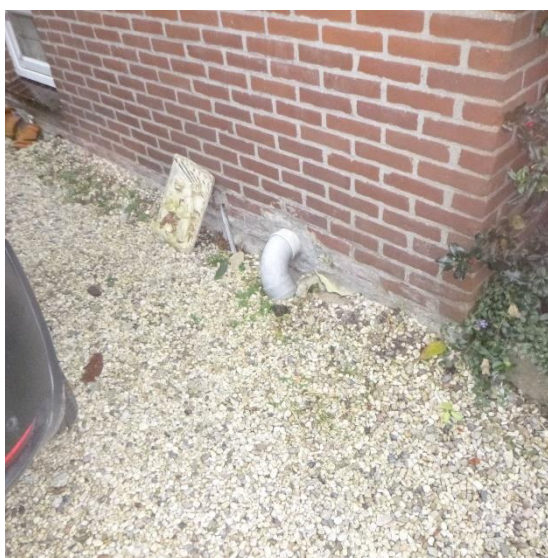
*Riool komt kwetsbaar uit de gevel.*

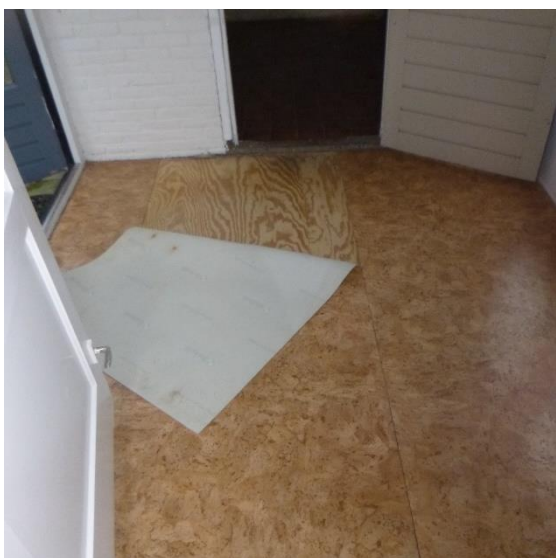
*Vloer te plaatsen van tussenbouw.*
