Bouwkundig inspectierapport

**Dammolen 114
3481 AP Harmelen**

Soort inspectie : Bouwkundige keuring
Rapportnummer : KE23.0903
Datum inspectie : Wo 21 Jun 2023 om 09:00
Verkopend makelaar : Sijmons-Dolata Makelaardij
Aankopend makelaar : nvt
Aanwezig bij de inspectie :
Weersgesteldheid tijdens opname : Droog
Inspecteur : R.W. van Boetzelaer

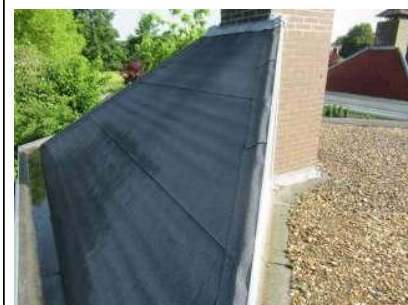
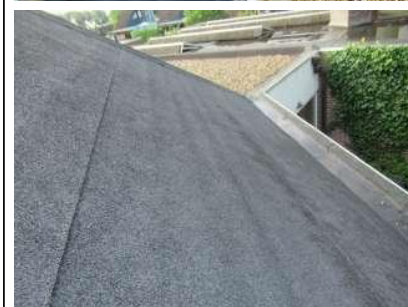
Hellend dak

| <ul style="list-style-type: none">• Welk type pan is toegepast?• Zijn er hellende daken aanwezig welke niet zijn voorzien van pannen?• Zo ja, wat is de conditie van deze dakbedekking? | <p>Niet van toepassing

Ja, bitumineuze dakbedekking
Redelijk</p> |

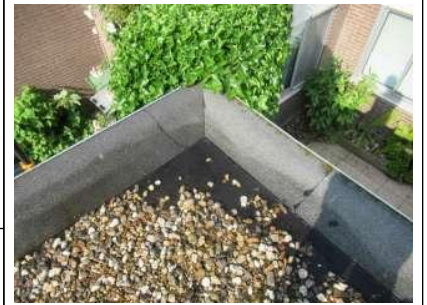
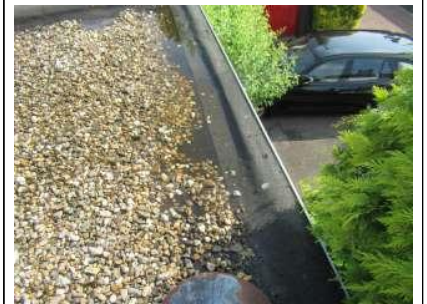
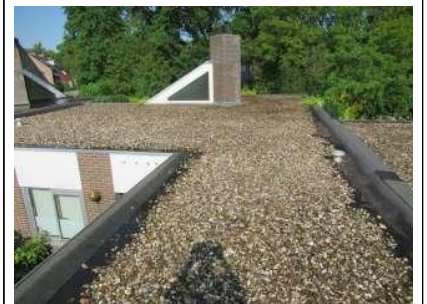
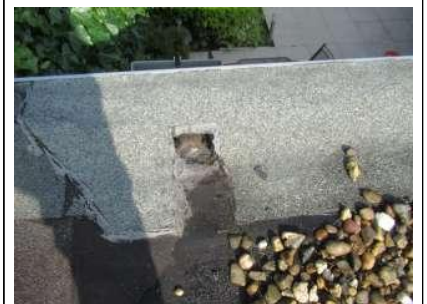
Platte daken	
<p>Dakbedekking</p> <ul style="list-style-type: none"> Hoe is de conditie van de dakbedekking van het hoofddak? 	Voor zover zichtbaar redelijk/goed
<p>Overige</p> <ul style="list-style-type: none"> Verkeren de boeiboorden/overstekken algemeen in een voldoende staat? Is de bouwfysische dakopbouw inspecteerbaar in combinatie met ventilatie? 	Ja Nee
<p>Opmerkingen:</p> <ul style="list-style-type: none"> Platte daken/dakbedekkingen dienen periodiek/jaarlijks schoongemaakt te worden. Tevens dienen de aansluitingen en randen te worden gecontroleerd. Hiervoor zijn geen kosten opgenomen. De dakbedekking is door de grindballast beperkt inspecteerbaar. Op het dak blijft water staan, algemeen is het afschot onvoldoende en zijn de uitlopen te hoog aangebracht. Maatregelen zijn mijns inziens niet persees noodzakelijk. Op lange termijn bij vervanging dakbedekking verdient het aanbeveling het afschot te corrigeren. Plaatselijk zijn er reparaties uitgevoerd (o.a. bij enkele uitlopen).

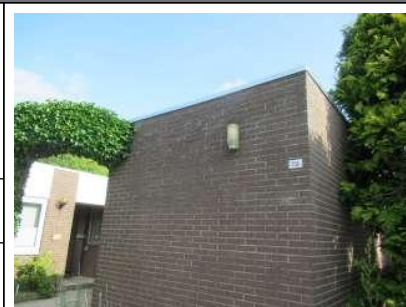
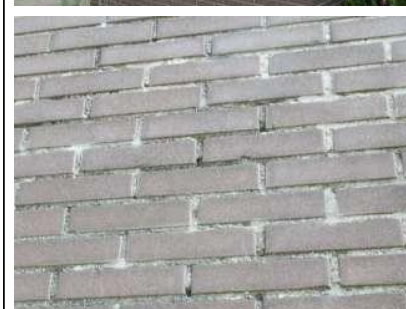
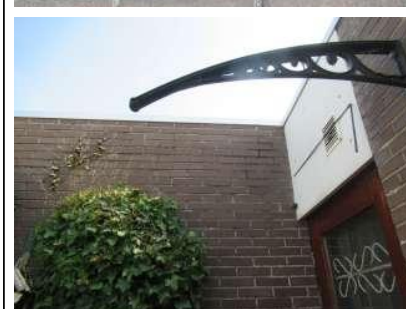
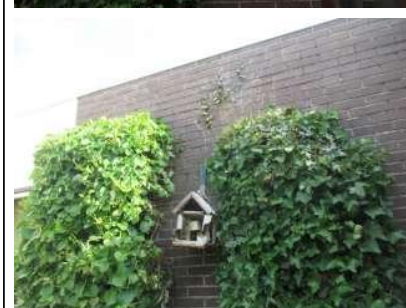
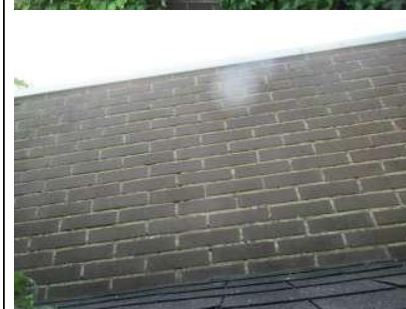
Gevels/metselwerk

| • Zijn er noemenswaardige scheurvormingen/vervormingen in de gevels aangetroffen? | Niet of beperkt |
| • Is het voegwerk algemeen voldoende? | Deels |

- De gevels zijn deels begroeid. Er is hierdoor beperkte inspectie mogelijk.

- Het voegwerk van de zuidgevels (rechts van parkeerplaats en gevel rechterzijde patio) en linker deel achtergevel binnen circa 3 jaar geheel vernieuwen. Bij de overige gevels minimaal rekenen op plaatselijk herstel. Stelpost opgenomen.

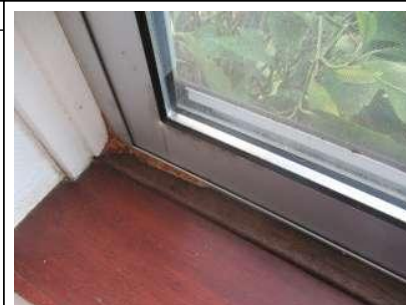
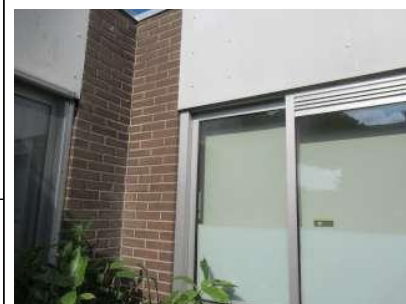
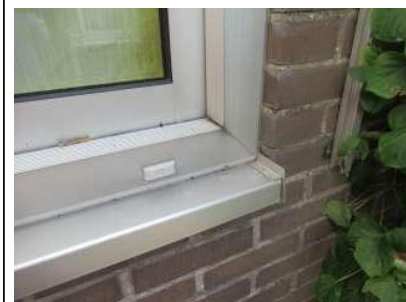
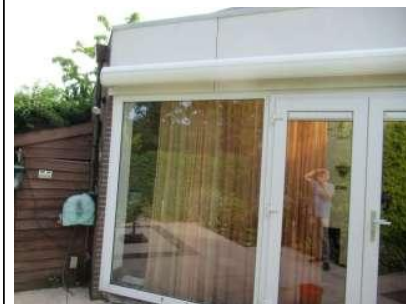
Kozijnen / gevelbekledingen

- Hoe is algemeen de conditie van de kozijnen? Redelijk/goed

- De woning is grotendeels voorzien van onderhoudsarme kozijnen. Deze kozijnen hebben wel onderhoud nodig. Het verdient aanbeveling de kozijnen periodiek te reinigen en bij voorkeur in de kozijnwax te zetten. Een goedkoop alternatief voor kozijnwax is autowas of boenwas.
- Eventueel aanwezig houtrot is niet altijd visueel waarneembaar. Met name bij geschilderde onderdelen, wanneer de houtrot van binnen uit komt. De expansie van houtrot kan snel gaan, vooral bij een temperatuur boven de 5 graden i.c.m. een hoge luchtvochtigheidsgraad.
- De aluminium kozijnen zijn verouderd en niet voorzien van koudebrug onderbrekingen. Er is hierdoor kans op oppervlaktecondensatie.
- Er zijn geen kosten opgenomen voor het eventueel aanbrengen, herstellen of vervangen van tochtafdichtingen.
- Altijd rekenen op enig herstel hang- en sluitwerk (vastzetten onderdelen etc). Geen kosten opgenomen.

- Voor algemeen herstel/vervanging hang- en sluitwerk en het (eventueel) beter gangbaar maken van ramen/deuren is een stelpost opgenomen.

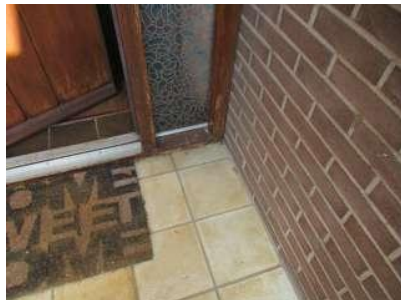
Schilderwerk	
<ul style="list-style-type: none"> • Hoe is algemeen de conditie van het buitenschilderwerk? Beperkt aanwezig • Is er isolerende beglazing toegepast? Ja

<p>Opmerkingen:</p> <ul style="list-style-type: none"> - De houten achterdeur (deur berging) en voordeur schilderen/beitsen, geen herstelkosten opgenomen - In de isolerende beglazing was geen lekkage zichtbaar, anders dan (eventueel) genoemd. Dit is door vervuiling en/of weersomstandigheden vaak moeilijk vast te stellen (en mogelijk dus toch aanwezig). - Eventueel buitenschilderwerk valt onder regulier onderhoud. Hiervoor zijn geen kosten opgenomen. - We adviseren het buitenschilderwerk minimaal eens in de 6 tot 8 jaar uit te voeren, met tussentijds een bijwerkbeurt. Bij (blanke) lak- of beitswerk is de cyclus beduidend korter. Tip! Reinig uw schilderwerk meerdere keren per jaar, dit verlengt de levensduur.

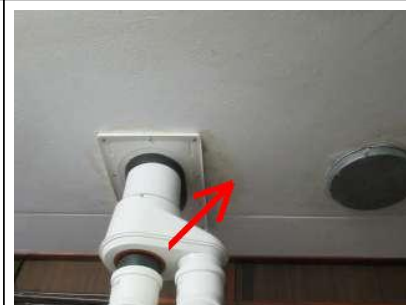
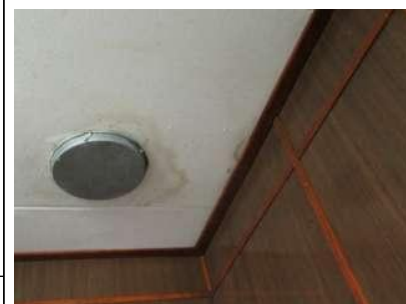
Dakconstructies

- Oude lekkagesporen in cv ruimte rond afvoer(en).

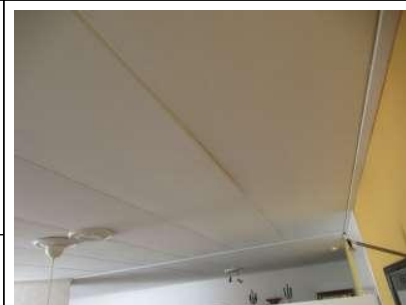
Wanden (constructief en tussenwand) en plafonds

- Veelal gipsplatenplafonds, plaatselijk onthechting.

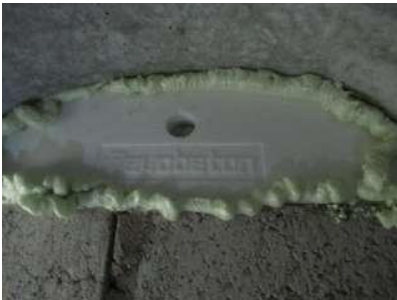
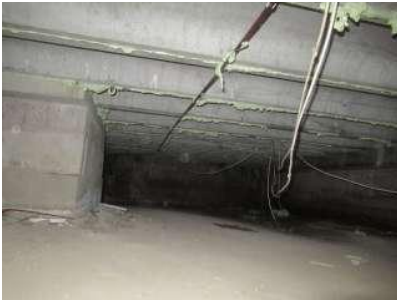
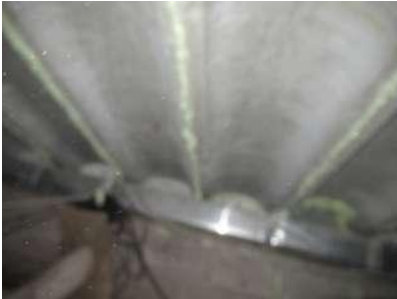
Vloeren	
<p>Houten verdiepingsvloeren</p> <ul style="list-style-type: none"> Zijn de verdiepingsvloeren in hout uitgevoerd? Niet van toepassing <p>Houten begane grondvloer</p> <ul style="list-style-type: none"> Is de begane grondvloer in hout uitgevoerd? Nee <p>Steenachtige vloeren</p> <ul style="list-style-type: none"> Zijn er systeemvloeren aanwezig? Ja Is de begane grondvloer aan de onderzijde geïsoleerd? Nee Verkeren de steenachtige vloeren voor zover zichtbaar in een voldoende staat? Ja

<p>Opmerkingen:</p> <ul style="list-style-type: none"> De begane grondvloer is een systeemvloer van de fabrikant "Flevobeton", deze heeft een zelfde uiterlijk als een zgn. "Kwaaitaalvloer". In tegenstelling tot Kwaaitaalvloeren zijn er bij de productie van Flevobetonvloeren geen "chlorides" toegepast welke het wapeningsstaal aan kunnen tasten. Bij Flevobetonvloeren zijn geen problemen te verwachten (en niet aangetroffen).

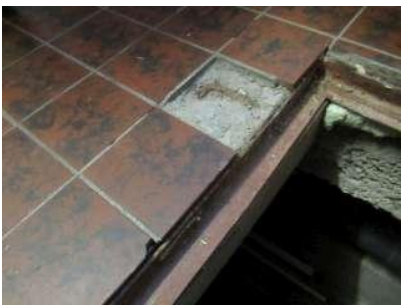
Afwerkingen en binnenschilderwerk	
• Hoe is inpandig het algemene afwerkingsniveau?	Redelijk/gedateerd
Opmerkingen: <ul style="list-style-type: none"> - Er zijn geen kosten opgenomen voor het moderniseren/inpandig opknappen van de woning. - Wandafwerkingen (o.a. behang- en stucwerken) en tegelwerk buiten de natte groepen worden buiten beschouwing gelaten. - Altijd rekenen op enig herstel (gaatjes stoppen, hol klinkend stucwerk etc.). - Binnenschilderwerk en glaswerk wordt tevens buiten beschouwing gelaten, over het algemeen zal een woning inpandig opnieuw geschilderd gaan worden alvorens te worden betrokken. - Er zijn geen kosten opgenomen voor aftimmerwerk (plinten, kleine reparaties etc.).

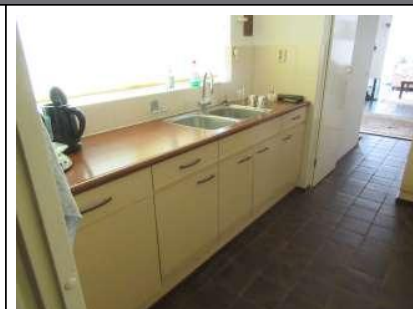
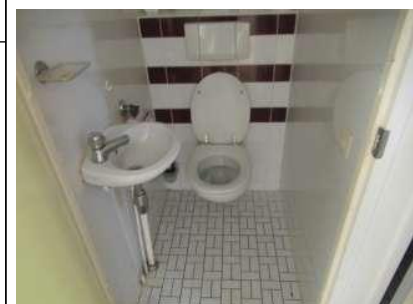
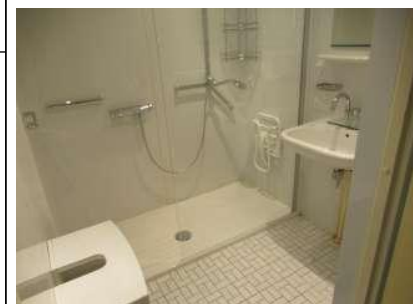
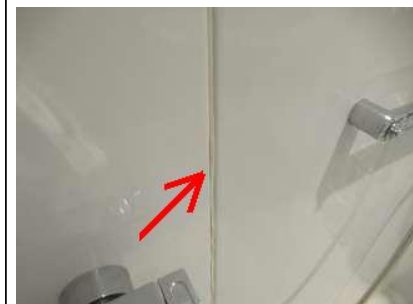
Sanitair/keuken

Badkamer		
• Wat is de algemene staat van de badkamer?	Redelijk/goed	
• Zijn er lekkages van het sanitair in de badkamer(s)	Voor zover zichtbaar niet	
• Zijn er vochtplekken zichtbaar achter/onder de douche/baduitloop?	Nee	
Keuken

• Wat is de algemene staat van de keuken?	Redelijk	
Toilet		
• Wat is de algemene staat van de toiletruimte?	Redelijk/goed	
• Werkt het mechanisme van het toilet goed?	Ja

- In de badkamer en toiletruimte zijn (deels) kunststof wandpanelen toegepast.		
Hersteladviezen:	Direct	Op termijn
- Het kitwerk van de badkamer waar nodig vernieuwen.	€	350,-

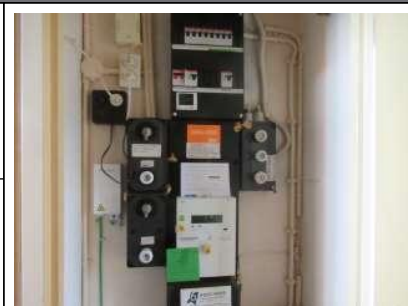
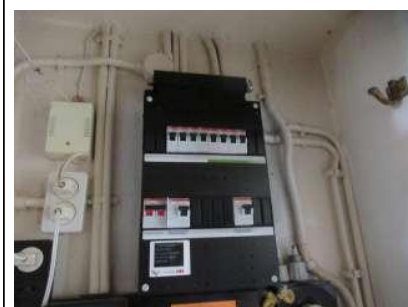
Elektrische installatie

• Hoe is algemeen de conditie van de elektrische installatie?	Redelijk
• Hoeveel groepen zijn er aanwezig?	Meergroepsinstallatie
• Zijn er aardlekschakelaar(s) aanwezig?	Ja, 2
• Is de bedrading geplastificeerd/voldoende (steekproefgewijze controle)?	Ja

- De installatie is niet gekeurd in relatie tot geldende NEN normen.
- Wij adviseren ondeugdelijke aansluitingen of onveilige situaties altijd te voorkomen (niet altijd door ons geconstateerd). Denk hierbij aan: zelf aangelegde uitbreidingen met verlengsnoeren, niet juist afgedichte lasdozen, meterkast met draden die niet goed zijn afgemonteerd, etc). Raadpleeg bij twijfel altijd een elektricien. Ook voor het herstellen of verbeteren van de situatie.

- Altijd rekenen op herstel/vernieuwing wandcontactdozen/schakelaars etc. En/of deze naar wens uitbreiden/aanpassen.
- De aanwezige wandcontactdozen voldoen veelal niet aan de huidige maatstaven. Naar wens/eigen inzicht rekenen op uitbreiding. Geen kosten opgenomen.

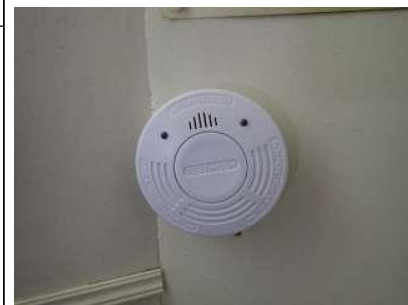
Brandveiligheid/Brandmeldinstallatie

- Vanaf 1 juli 2022 is in iedere woning (zowel nieuwbouw als bestaande bouw) de aanwezigheid van minimaal een rookmelder (verkeersruimte) op elke verdieping verplicht. Bij nieuwbouw was deze verplichting al langer van kracht. Rookmelders worden door ons niet geïnventariseerd of op hun werking getest. We adviseren bij ingebruikname van de woning, de eventuele rookmelders te testen. Of, als deze nog niet zijn aangebracht, dit alsnog te doen.

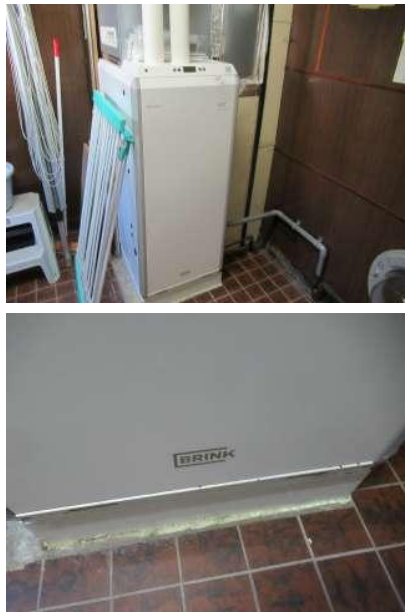
Verwarming	
• Hoe wordt de woning verwarmd?	Hete luchtverwarming
• Wat is het merk van de cv-ketel?	Brink
• Wat is het bouwjaar van de cv-/combiketel?	Vermoedelijk 2016-2018 (heteluchtverwarming)
Opmerkingen: <ul style="list-style-type: none"> - Het bouwjaar van de hetelucht ketel is onbekend/niet afleesbaar, instructieboekje is van 2016. - Hetelucht ketels hebben een langere levensduur dan traditionele ketels. - De kanalen zijn beperkt inspecteerbaar. Het verdient aanbeveling deze te laten reinigen.

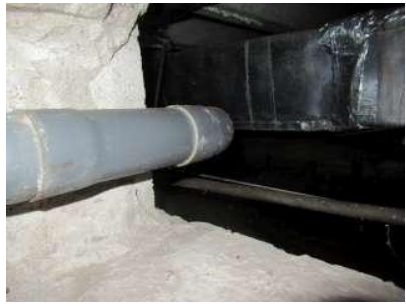
Riolering	
<ul style="list-style-type: none"> Is de hoofdriolering in kunststof uitvoering? Zijn er actieve lekkages aangetroffen? Zijn er verstoppingen geconstateerd? Was er een rioollucht ruikbaar bij opname? 	<p>Voor zover zichtbaar wel</p> <p>Voor zover zichtbaar niet</p> <p>Nee</p> <p>Nee</p>
