Bouwkundig inspectierapport

**Korenmolen 54
3481 AW Harmelen**

Soort inspectie : Bouwkundige keuring
Rapportnummer : KE23.1774
Datum inspectie : Wo 22 Nov 2023 om 11:00
Verkopend makelaar : Sijmons-Dolata Makelaardij
Aankopend makelaar :
Aanwezig bij de inspectie : Niemand
Weersgesteldheid tijdens opname : Droog in regenachtige periode
Inspecteur : R.W. van Boetzelaer

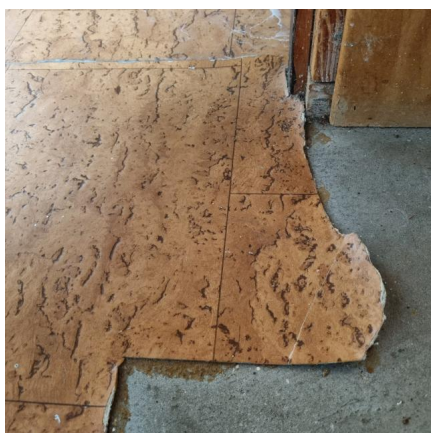
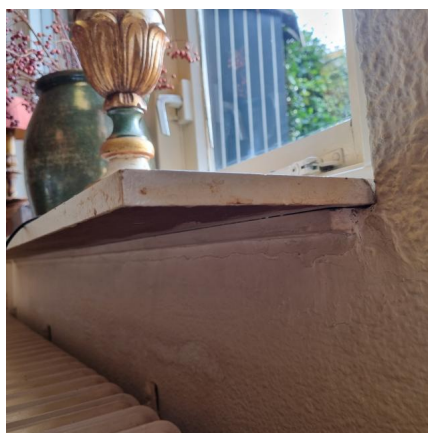
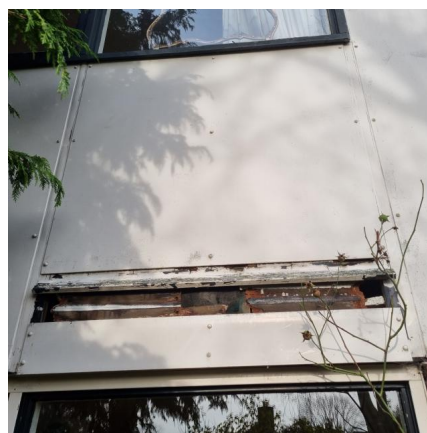
- In het kanaal is een asbestverdachte pijp aanwezig. Asbesthoudende pijpen mogen enkel onder asbestcondities geveegd worden. Indien de diameter van het kanaal voldoende is kan eventueel een flexibele roestvrijstalen pijp in het kanaal worden aangebracht.
- Asbestverdachte vensterbanken aanwezig.
- Asbestverdachte vloerzeil.
- Gezien het bouwjaar van de woning is de aanwezigheid van (meer) asbesthoudende/asbestverdachte materialen niet uit te sluiten.
- Asbestverdachte gevelbeplating.

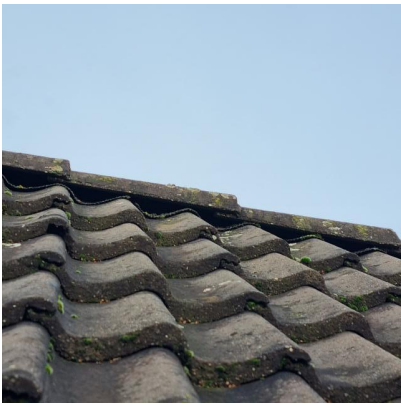
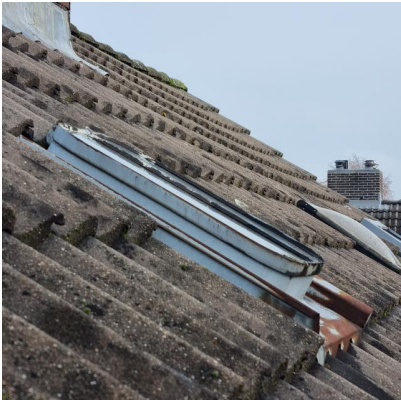
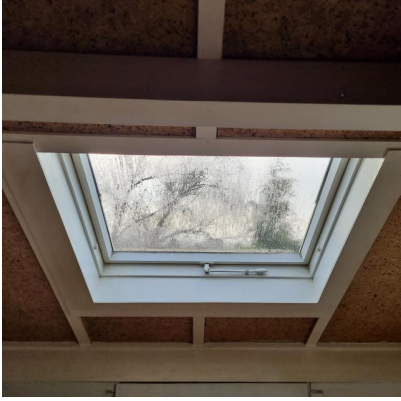
Hellend dak														
<ul style="list-style-type: none"> Welk type pan is toegepast? Wat is de conditie van de pannen? Liggen de vorsten voldoende vast? Zijn de vorsten goed aangesmeerd? Verkeren de panlatten in voldoende staat (steekproefsgewijze controle)? Wat is de conditie van de goten/gootbekledingen en kilgoten? Verkeren de regenpijpen in voldoende staat? Verkeren de dakramen in voldoende staat? 	<p>Betonnen dakpan, Betonnen sneldekpan</p> <p>Redelijk</p> <p>Voor zover zichtbaar wel</p> <p>N.v.t: nokvorsten aangebracht op ventilerende ondernok</p> <p>Voor zover zichtbaar wel</p> <p>voor zover zichtbaar voldoende</p> <p>Algemeen wel</p> <p>Deels</p>

<p>Opmerkingen:</p> <ul style="list-style-type: none"> Altijd rekenen op het goed leggen en/of vervangen van dakpannen. Het pannendak dient periodiek nagelopen te worden (klein/regulier onderhoud). Hiervoor zijn geen kosten opgenomen. Deze woning is voorzien van betonnen sneldekkers (sneldekkers). Deze gaan decennia mee. Op langere termijn wordt de kwaliteit echter minder. Zo worden ze bv. poreus en gaan (plaatselijk) vocht vasthouden. Tijdens vorstperiodes kan dat schade veroorzaken aan de pannen (met mogelijke lekkages tot gevolg). Ook gaan ze op langere termijn gruis loslaten. U weet dan dat uw pannen minder worden van kwaliteit. De (nok)vorsten zijn op een ventilerende ondernok aangebracht. De panlatten zijn niet of beperkt inspecteerbaar. Afgaande op de ligging van de pannen, verkeren de panlatten in een voldoende staat. Het kleine aanwezige stalen dakraam is ouder/functioneel. Het is belangrijk om de goten rondom dakramen goed schoon te houden, om lekkages te voorkomen. 														
<p>Hersteladviezen:</p>

<table><tr> <th></th> <th style="text-align: right;">Direct</th> <th style="text-align: right;">Op termijn</th> </tr><tr> <td>- De dakvlakken nazien en waar nodig pannen goed leggen en/of vervangen. Tevens de (nok)vorsten nazien en waar nodig vernieuwen/vastleggen en/of aansmeren. Dit periodiek herhalen, regulier onderhoud.</td> <td style="text-align: right;">€ 500,-</td> <td></td> </tr><tr> <td>- De kunststof goten naar verwachting binnen 4 jaar vernieuwen.</td> <td></td> <td style="text-align: right;">€ 1.700,-</td> </tr><tr> <td>- Het grote dakraam in zijn geheel vernieuwen.</td> <td style="text-align: right;">€ 1.500,-</td> <td></td> </tr></table>

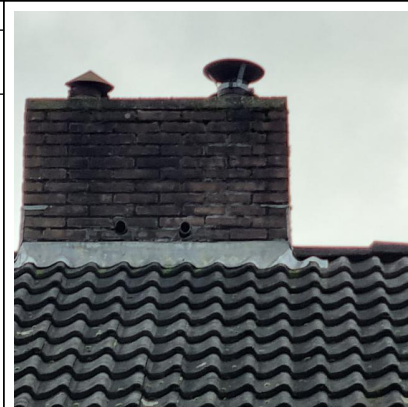
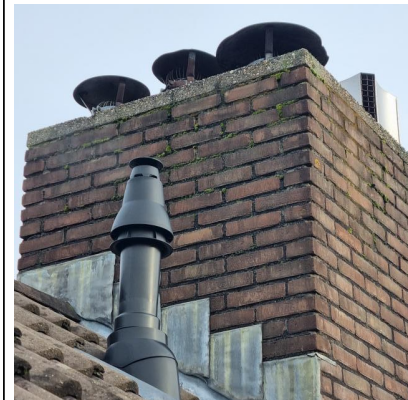
Schoorsteen		
<ul style="list-style-type: none"> Hoe is algemeen de conditie van de schoorste(n) en? Matig 		
Opmerkingen: - De schoorsteen is op afstand geïnspecteerd (=beperkt).		
Hersteladviezen: - Binnen circa 2 jaar het metselwerk reinigen, het voegwerk vernieuwen en het loodwerk nazien en waar nodig herstellen/vernieuwen. Tevens het metselwerk waterafstotend behandelen. Van de totaalkosten is 50% opgenomen. De overige 50% is voor de burens.	Direct	Op termijn € 1.750,-

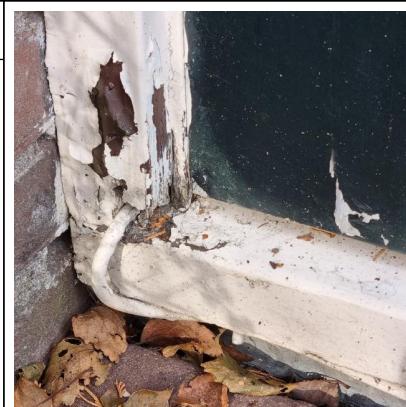
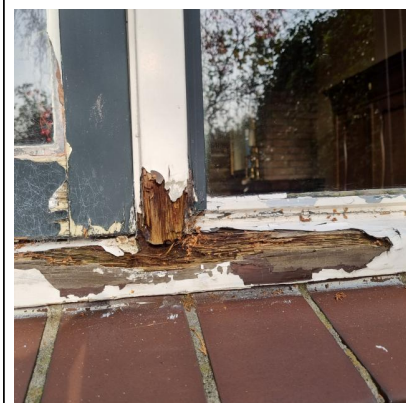
Kozijnen / gevelbekledingen

- Hoe is algemeen de conditie van de kozijnen?
- Hoe is algemeen de conditie van het hang- en sluitwerk?

Grotendeels slecht
Matig

- Minimaal rekenen op vervanging van circa 80% van de gevelkozijnen (bij voorkeur alles vernieuwen i.v.m. enkele beglazing), hierbij ook rekenen op vervanging van de gevelbeplating (mogelijk asbesthoudend) en het optimaliseren van de isolatie. Kosten zijn sterk afhankelijk van uitvoering. Het verdient aanbeveling bij meerdere aannemers een offerte aan te vragen.

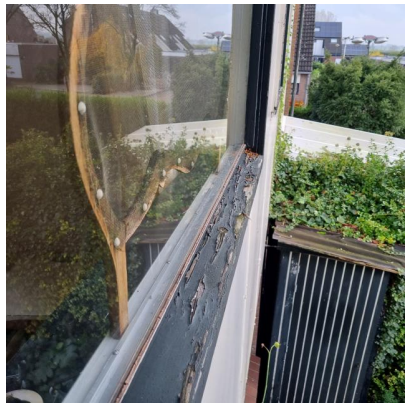
Schilderwerk		
<ul style="list-style-type: none"> • Hoe is algemeen de conditie van het buitenschilderwerk? Slecht • Is er isolerende beglazing toegepast? Nee 		
<p>Opmerkingen:</p> <ul style="list-style-type: none"> - Eventueel buitenschilderwerk valt onder regulier onderhoud. Hiervoor zijn geen kosten opgenomen. - We adviseren het buitenschilderwerk minimaal eens in de 6 tot 8 jaar uit te voeren, met tussentijds een bijwerkbeurt. Bij (blanke) lak- of beitswerk is de cyclus beduidend korter. Tip! Reinig uw schilderwerk meerdere keren per jaar, dit verlengt de levensduur. - Als kozijnen aan de binnenkant niet goed geschilderd zijn wordt de kans op aantasting door houtrot groter, het verdient aanbeveling ook het schilderwerk aan de binnenkant van de kozijnen in goede conditie te houden.

<p>Hersteladviezen:</p> <ul style="list-style-type: none"> - Afhankelijk van de uitvoering van de (nieuwe) kozijnen, deze schilderen/aflakken (indien deze niet afgeschilderd worden aangeleverd). De eventueel te handhaven kozijnen schilderen. Bij schilderwerk rekenen op stop- en vulwerk (reparaties). Geen kosten opgenomen (regulier onderhoud). - Op termijn een bijwerkbeurt uitvoeren (afhankelijk van uitvoering nieuwe kozijnen). Met name liggende delen overschilderen. Het overige houtwerk nazien en waar nodig bijwerken/schilderen. Rekenen op stop- en vulwerk. Geen kosten opgenomen (regulier onderhoud). 	<p>Direct Niet begroot</p>	<p>Op termijn</p> <p style="text-align: right;">Niet begroot</p>

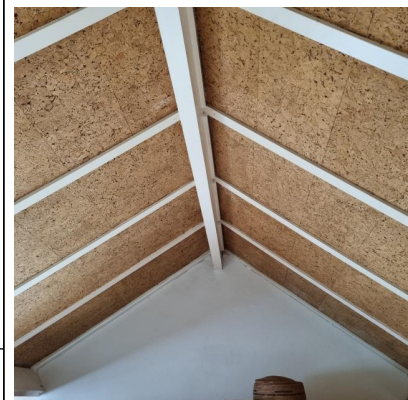
- Oude lekkage zichtbaar in/op dakbeschot vliering. Geen actieve vochtigheid aangetroffen tijdens de inspectie.

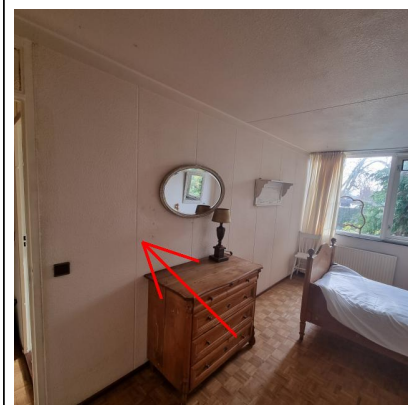
- Is er noemenswaardige scheurvorming/vervorming in de wanden aangetroffen? Niet of beperkt
- Zijn er noemenswaardige vochtplekken of vochtproblemen in de wand(en) geconstateerd? Nee

- De binnenwanden zijn veelal eenvoudig van uitvoering.

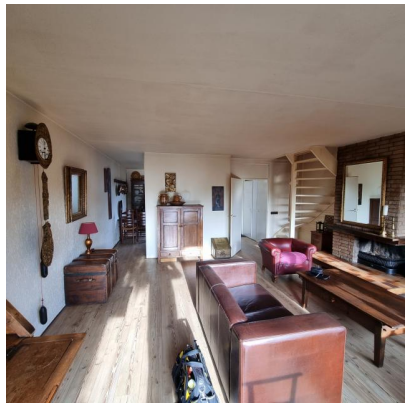
Afweringen en binnenschilderwerk	
<ul style="list-style-type: none"> Hoe is inpandig het algemene afwerkingsniveau? Redelijk (gedateerd)

<p>Opmerkingen:</p> <ul style="list-style-type: none"> - De woning dient mijns inziens inpandig geheel te worden opgeknapt/gemoderniseerd. Hiervoor zijn geen kosten opgenomen. - Wandafwerkingen (o.a. behang- en stucwerken) en tegelwerk buiten de natte groepen zijn buiten beschouwing gelaten. - Altijd rekenen op enig herstel wandafwerking (gaatjes stoppen, hol klinkend stucwerk etc.). - Binnenschilderwerk en glaswerk wordt tevens buiten beschouwing gelaten. Over het algemeen zal een woning inpandig opnieuw geschilderd gaan worden alvorens te worden betrokken. - Er zijn geen kosten opgenomen voor aftimmerwerk (plinten, kleine reparaties etc.).

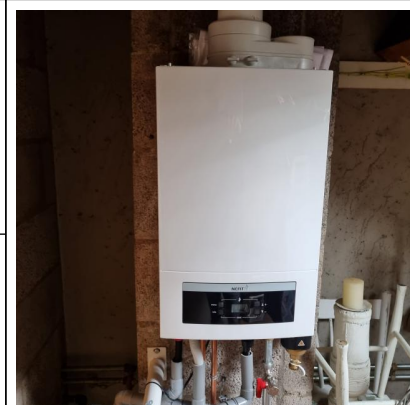
- De gemiddelde gebruiksduur van cv-ketels is circa 15-17 jaar. Een ketel van die leeftijd hoeft u niet altijd direct te vervangen. De warmteopbrengst van oudere ketels loopt wel terug. Het verdient (zeker in de huidige tijd) aanbeveling om je ruimschoots te laten adviseren over duurzamere warmteoplossingen. Denk aan een warmtepomp, hybride warmtepomp etc. Op www.milieucentraal.nl staat veel uitleg over alle opties. Stap 1 is sowieso altijd om te beginnen met het goed isoleren van de woning (en het voorkomen van tocht), als dit nog niet is gedaan.

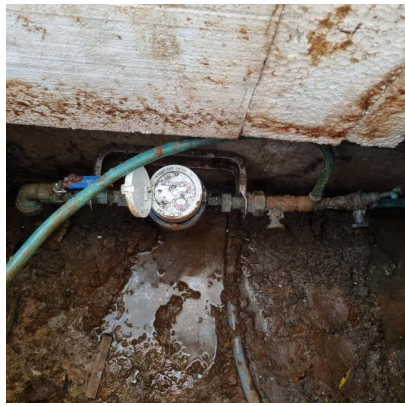
Waterinstallatie	
<ul style="list-style-type: none"> Zijn de waterleidingen in koper/kunststof uitgevoerd? Ja Hoe is de warmwater voorziening? Combi-ketel

<p>Opmerkingen:</p> <ul style="list-style-type: none"> Kranen zijn buiten beschouwing gelaten. Bij renovatie natte groepen, rekenen op vernieuwing van gehele installatie. Hiervoor zijn geen kosten opgenomen.

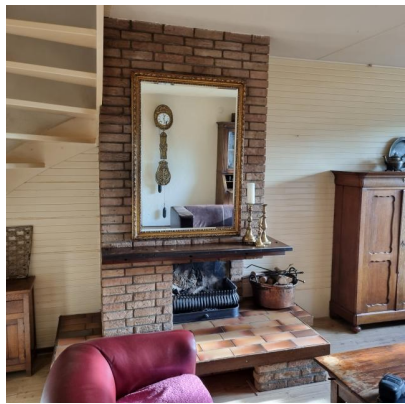
<p>Opmerkingen:</p> <ul style="list-style-type: none"> In het kanaal is een asbestverdachte pijp aanwezig. Asbesthoudende pijpen mogen enkel onder asbestcondities geveegd worden. Indien de diameter van het kanaal voldoende is kan eventueel een flexibele roestvrijstalen pijp in het kanaal worden aangebracht.

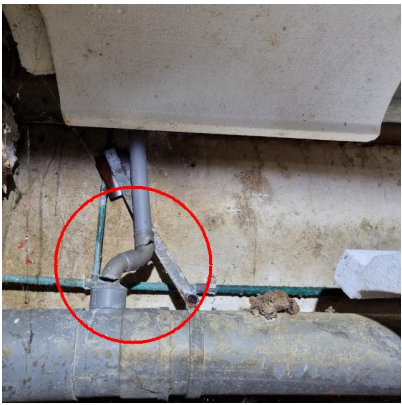
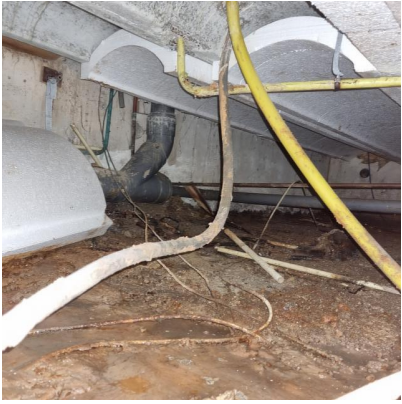
Riolering		
<ul style="list-style-type: none"> Is de hoofdriolering in kunststof uitvoering? Zijn er actieve lekkages aangetroffen? Zijn er verstoppingen geconstateerd? Was er een rioollucht ruikbaar bij opname? 	<p>Ja Voor zover zichtbaar niet Nee Nee</p>

<p>Hersteladviezen:</p> <ul style="list-style-type: none"> De lekkage bij de hoofdriolering ter plaatse van de kruipruimte herstellen. 	<p>Direct Op termijn € 400,-</p>

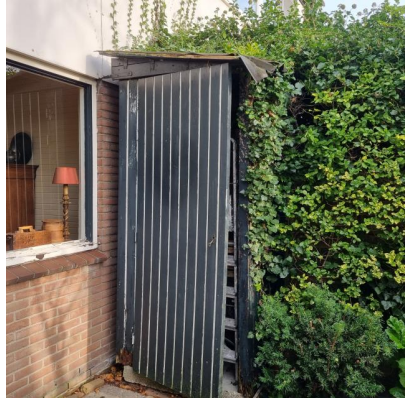
Bijgebouw / berging	
<ul style="list-style-type: none"> Hoe is algemeen de conditie van het bijgebouw? Slecht

<p>Opmerkingen:</p> <ul style="list-style-type: none"> De bergingskast in de achtertuin is buiten beschouwing gelaten (= sloop)

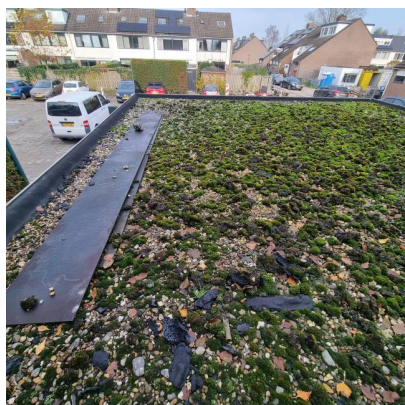
Carport		
<ul style="list-style-type: none"> Hoe is algemeen de conditie van de carport? Verkeren de boeiboorden in voldoende staat? 	<p>Redelijk Ja</p>

<p>Opmerkingen:</p> <ul style="list-style-type: none"> Bij schilderwerkzaamheden de stalen constructie roest vrij maken en behandelen. 		
<p>Hersteladviezen:</p> <ul style="list-style-type: none"> De dakbedekking vernieuwen. 	<p>Direct € 3.000,-</p> <p>Op termijn</p>
