Bouwkundig inspectierapport inclusief NHG supplement

**Dammolen 58
3481 AN Harmelen**

Soort inspectie : Bouwkundige keuring
 Rapportnummer : KE22.1207
 Datum inspectie : Ma 15 Aug 2022 om 11:00
 Verkopend makelaar : Sijmons-Dolata Makelaardij
 Aankopend makelaar :
 Aanwezig bij de inspectie : Array
 Weersgesteldheid tijdens opname : Droog
 Inspecteur : Danny Veerman

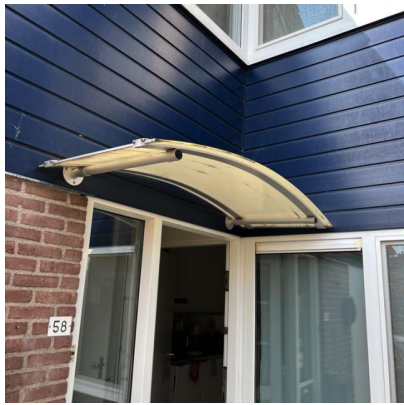
Luifel	
Opmerkingen: <ul style="list-style-type: none"> Boven de voordeur hangt een eenvoudige kunststof luifel, deze is buiten beschouwing gelaten.

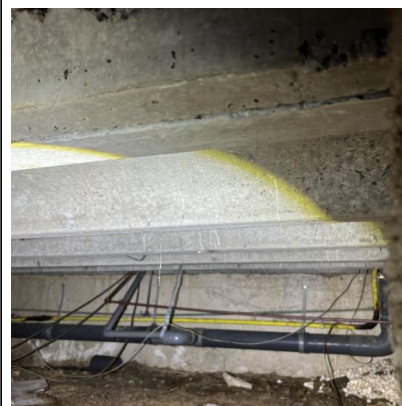
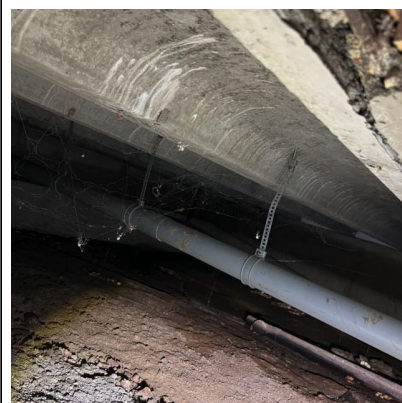
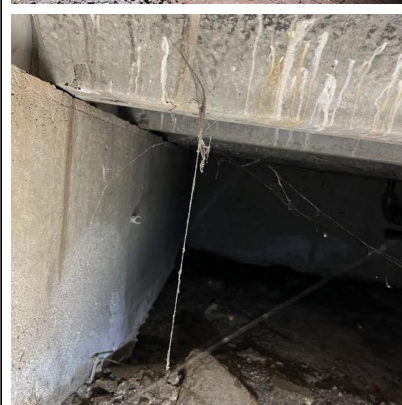
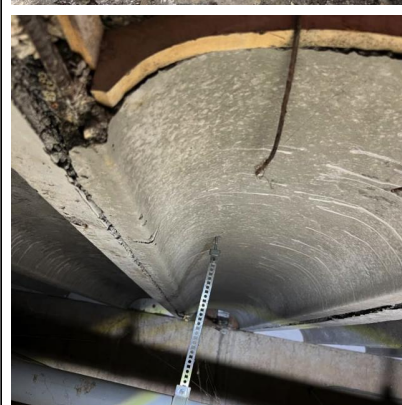
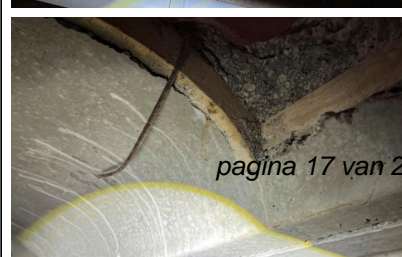
Fundering	
<ul style="list-style-type: none"> Wat voor een fundering is toegepast? 	Fundering op staal
Opmerkingen: <ul style="list-style-type: none"> Een fundering van een woning is vaak niet of zeer beperkt inspecteerbaar. De fundering wordt door ons beoordeeld aan de hand van mogelijke scheurvormingen of vervormingen in de gevels/wanden en/of scheefstanden in vloeren. Gezien het totale beeld van de gevels, wanden en vloeren in combinatie met de leeftijd van de woning kan worden geconcludeerd dat er geen, dan wel niet noemenswaardige funderingsproblemen zijn.

Kruipruimte	
<ul style="list-style-type: none"> Is er een kruipruimte aanwezig? Was de kruipruimte bij opname droog? 	<p>Ja, deze is geheel bereikbaar</p> <p>Aardvochtig</p>
Opmerkingen: <ul style="list-style-type: none"> Er is een beperkte laag isolatiechips in de kruipruimte aangebracht.

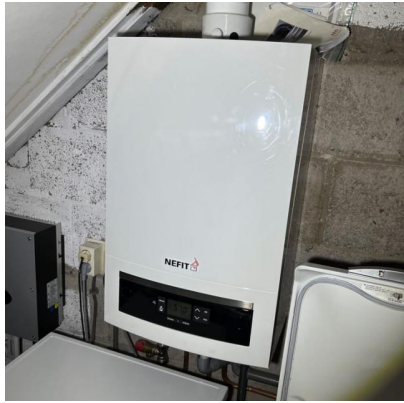
<p>Opmerkingen:</p> <ul style="list-style-type: none"> - De gemiddelde gebruiksduur van cv-ketels is circa 15 jaar. Een ketel van die leeftijd hoeft u niet altijd direct te vervangen. De warmteopbrengst van oudere ketels loopt wel terug.

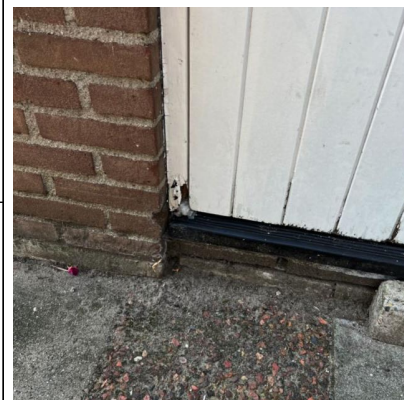
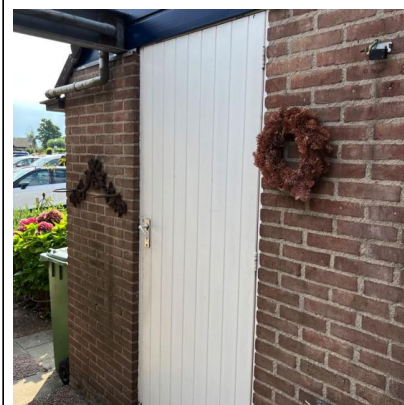
- Bijgebouwen zoals berging, garage en carport zijn van ondergeschikt belang ten opzichte van de woning. Kosten voor onderhoud worden alleen begroot als het gebrek de functionaliteit van de ruimte per direct in gevaar brengt.
- Er is houtrot aanwezig in het kozijn en de deur, reken op herstel of vernieuwing. Niet begroot
- Erfafscheidingen, beschoeiingen, tuinmuren, poortdeuren etc. zijn buiten beschouwing gelaten.
